SingulArch Grabungen

**Grabungsbericht
Benediktbeuern 2005
Westbau II**

**Landkreis Bad Tölz-Wolfratshausen
Oberbayern**

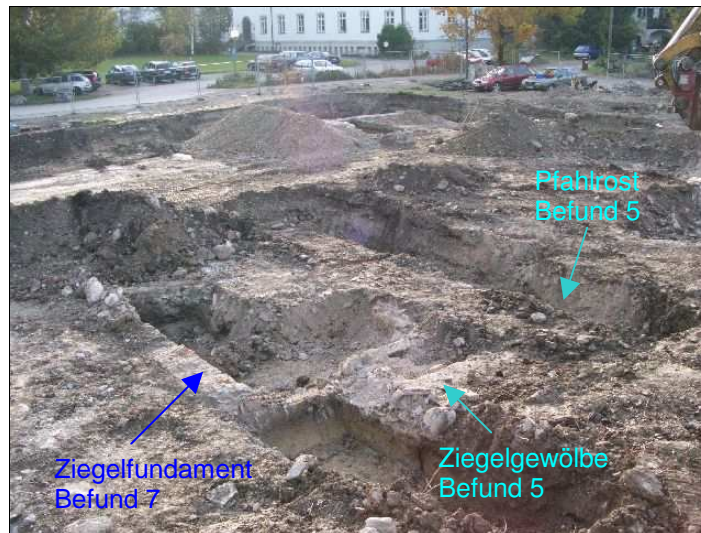
An drei Stellen innerhalb des Grabungsareals wurden Befunde aufgedeckt (vgl. Grabungsplan). Am wenigsten Zeit konnte dabei auf die Dokumentation der Strukturen im nordwestlichen Teilbereich verwendet werden (Befund 5, 7). Es konnten lediglich einige Baggerschnitte angelegt und die festgestellten Befunde tachymetrisch erfasst und im Foto dokumentiert werden (Abb. 6).

Abb. 6 Übersicht gegen Südost über die Befundsituation im NW-Teil der Fläche.

Unter Befund 5 wurden mehrere nur teilweise freigelegte, in keinem Fall aber auf Ihrer gesamten Länge erfasste Mauern, außerdem ein ca. 1 m breites geziegeltes Tonnengewölbe und ein Pfahlrost zusammengefasst. Zu Befund 7, einem West-Ost-verlaufenden Fundament aus Ziegelbögen zwischen Punktfundamenten existiert eine schematische Skizze (Abb. 7).

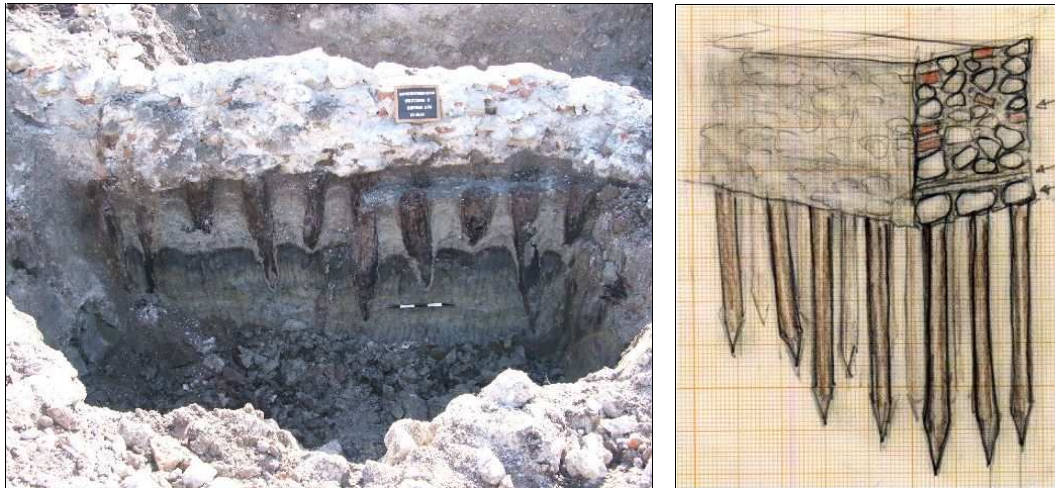
Möglicherweise bildete es den Unterbau für die nördliche Außenmauer der Glashütte des 19. Jhs. Über die Funktion der unter Befund 5 verwalteten Befunde sind lediglich Vermutungen anzustellen. Bei dem kleinen Ziegelgewölbe hat es sich nicht um die Schür eines Ofens gehandelt, da keinerlei Spuren von Hitzeeinwirkung festzustellen waren. Im Südwesteck der Grabung konnte eine Feldsteinfundament nachgewiesen werden, das auf Eichenpfählen gegründet war, um ein Einsinken in den tonigen Untergrund zu verhindern (Befund 3, 4; Abb. 8).

Abb. 8 Auf Pfahlrost (Befund 4) aufsitzende Mauer (Befund 3) gegen Süden.

Die ehemalige Stärke des Fundamentes ließ sich nicht mehr ermitteln, da die Nordseite auf gesamter Länge vom Bagger gekappt worden war⁵. Das Fundament mündete im Osten in eine nach Norden umbiegende Ecke. Knapp 2 m östlich davon war eine weitere Mauerecke mit nach Süden und Westen weisenden Mauerkannten nachweisbar. Es scheint dort also einen Zugang von Süden gegeben zu haben. Über die Datierung sind vorerst keine verlässliche Aussagen möglich, da datierendes, stratifiziertes Fundmaterial fehlt. Vermutlich wird die Mauer aber zu der Glashütte Utzschneiders gehört haben. Verifizierbar ist dies vermutlich über die Jahrringdatierung eines der Eichenpfähle, die im Dendrolabor des BLfD durchgeführt werden wird.

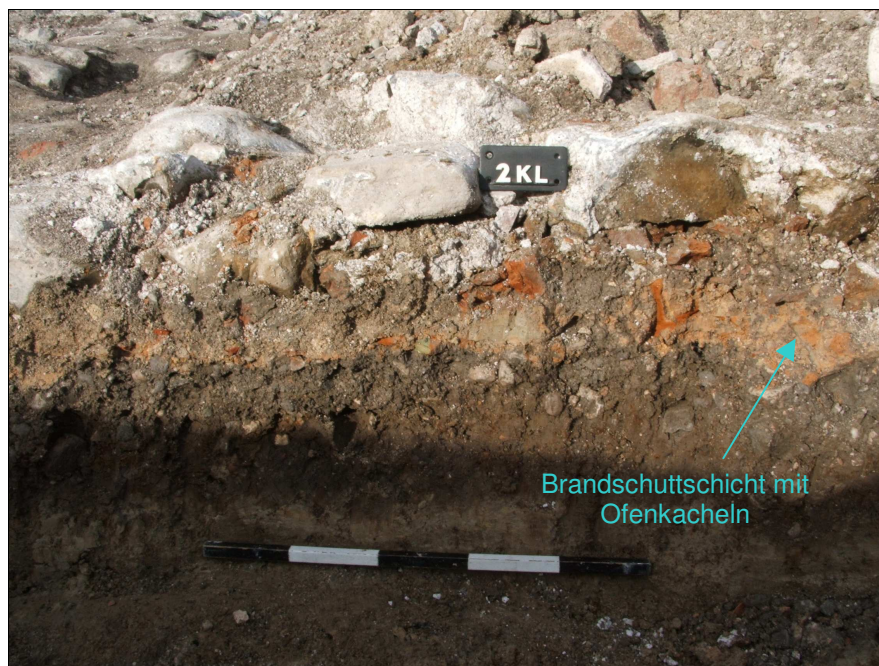
Unter der flächigen Fundamentierung wurde in Profil KL eine brandgerötete, orangerote, fundreiche Schicht angetroffen, die von der Baugrube des Gebäudes geschnitten wird (Abb. 12).

Abb. 12 Detail von Profil KL gegen Norden mit orangeroter Schicht.

Die Schicht war lediglich in Profil KL und in einem kleinen Teilbereich westlich des NS-verlaufenden Fundamentes im Inneren des Gebäudes vorhanden. In Profil AB und im Profil an der südlichen Grabungsgrenze konnte nur die in Profil KL unter der orangen Schicht liegende humose Schicht mit Holzresten und etwas Ziegelbruch (entspricht vermutlich Befund 8 nördlich von Gebäude 2) festgestellt werden (vgl. auch Abb. 10 Schicht 3). Denkbar, jedoch durch nichts zu belegen ist, dass die Schichten, die durch die Baugrube von Gebäude Befund 2 geschnitten wurden, erst im Zuge des Glashüttenbaus entstanden sind.

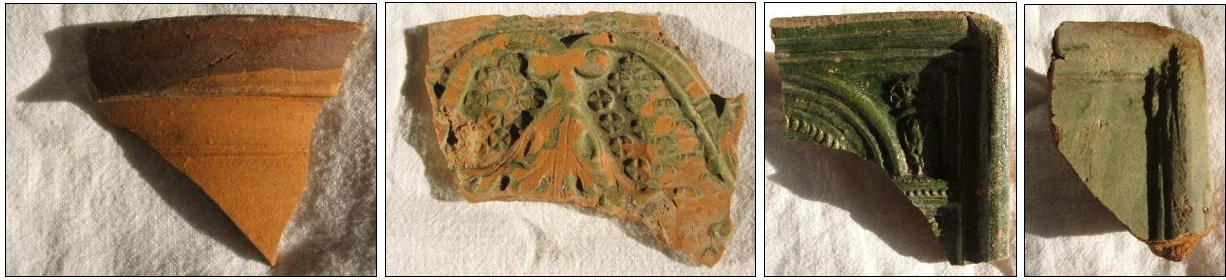
In der Schicht fanden sich neben etwas Keramik grün glasierte Kacheln verschiedener Öfen unterschiedlicher Zeitstellung (wohl. 16. bis. 17./18. Jh.; Abb. 13)⁷.

Abb. 13 Gefäß mit Karniesrand, Ofenkacheln aus der orangeroten Schicht.

⁷ Die verschiedenen Kacheltypen sprechen am ehesten dafür, dass es sich um eine Abfallschicht handelt, die vor Baubeginn von Gebäude 2 hierher gekippt worden ist.

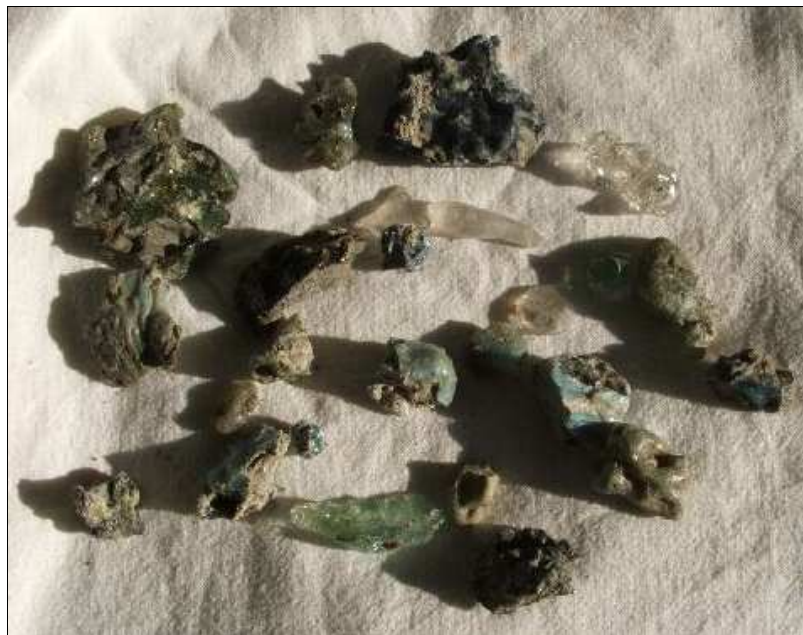
Aus der Zeit der laufenden Glasproduktion stammt eine mit Brandresten durchsetzte Abfallgrube nordwestlich des eigentlichen Grabungsareals (Befund 9). Aus ihr konnten etliche Glasschlacken und Produktionsabfälle unterschiedlicher Färbung geborgen werden (Abb. 14).

Abb. 14 Glasreste aus einer Abfallgrube (Befund 9).

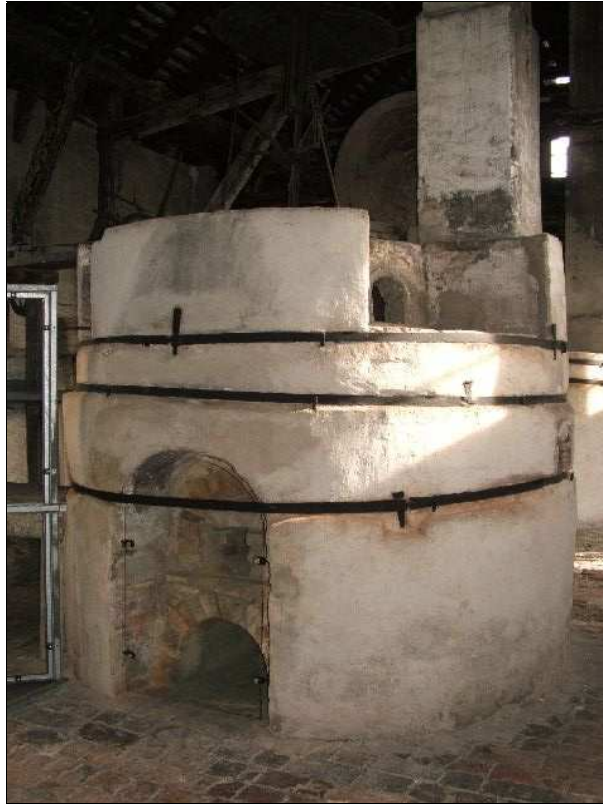
Abb. 17 Ein Glasofen des optischen Instituts. Vergleichbare Öfen wird es auch in der Glashütte für Gebrauchsglas gegeben haben.
