SingulArch Grabungen

**Grabungsbericht
Erding-Altenerding, ED: Dachauer Str., Kreisverkehr, G-2020
M-2020-1315-2
Gemeinde Erding
Gemarkung Altenerding
Flnr. 1682, 1824, 1825/2, 1825/9, 1827**

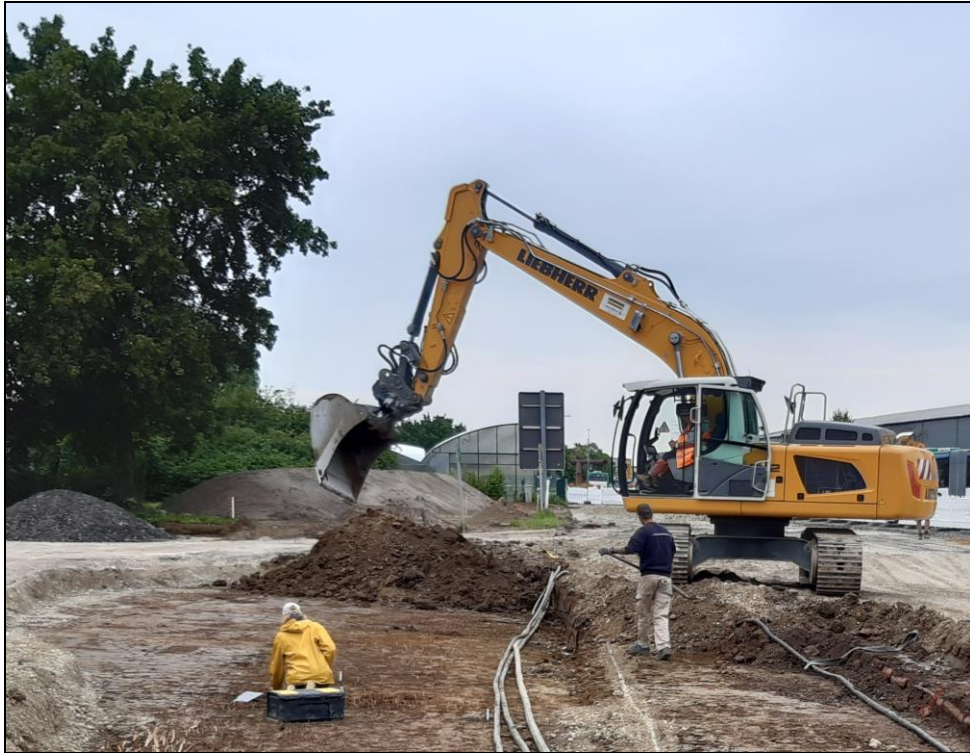
Abb. 2 Oberbodenabtrag im Bereich der Fläche 5 – nördlich der alten Dachauer Straße.

Die Erdarbeiten führte Herr Franz Bachmaier von Fa. Brandl mit einem Liebherr 922 Kettenbagger mit 1,6 m breitem Grabenraumlöffel durch (Abb. 3)

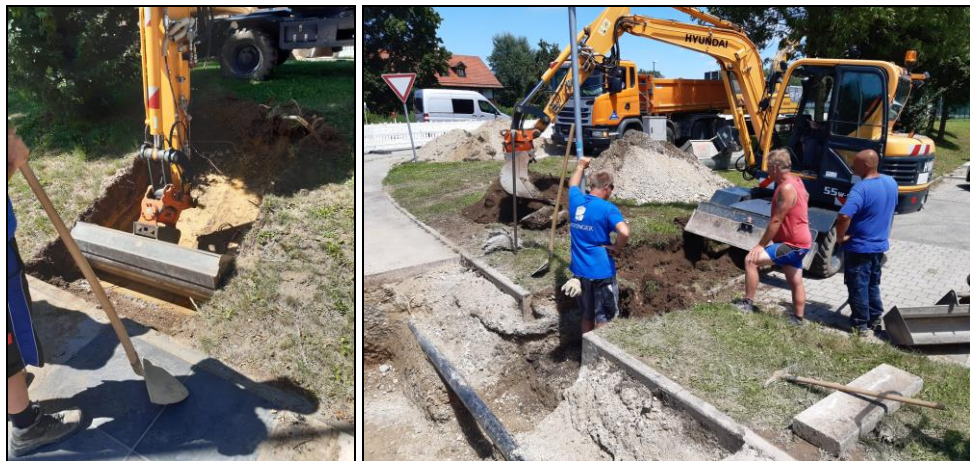
Abb. 3 Links: Anlage Schnitt 3. Rechts: Schachtarbeiten im SW von Fl. 2.

Daneben wurden von Fa. Pfaffinger mit einem Mobilbagger kleinere Bodeneingriffe im Zuge von Leitungsarbeiten vorgenommen (Abb. 3).

Das Grabungsareal befindet sich auf der Lössterrasse westlich von Erding. Aufgrund der modernen Störungen durch die Dachauer Straße ist nur stellenweise der anstehende Lehm zu Tage gekommen. Unter der alten Dachauer Straße wurde auch dunkler Paläohumus festgestellt. Der kleine Schnitt 3 liegt an der Abbaukante des Lehms für die ehemalige Ziegelei (Abb. 3 links).

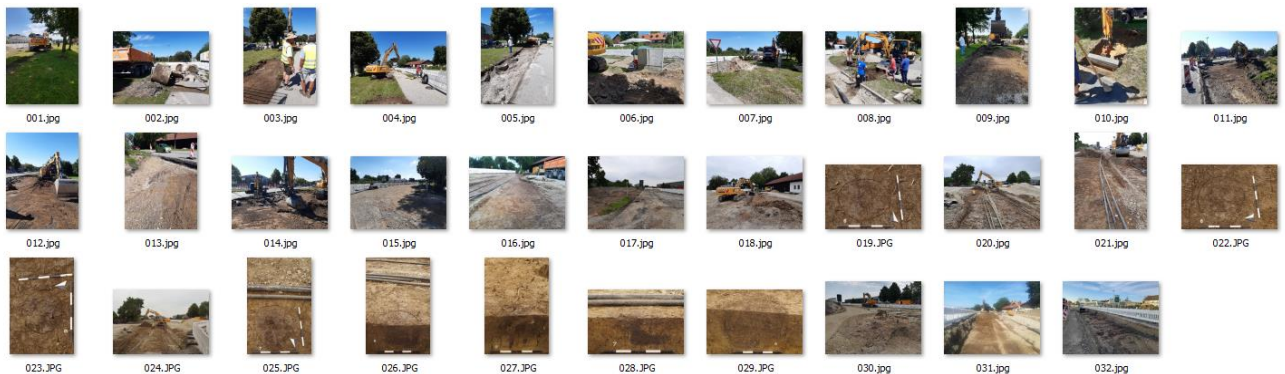
Abb. 10 Grabungsfotos.

Die Fotodokumentation besteht aus 32 datenbanktechnisch erfassten Fotos verschiedener Digitalkameras (Abb. 10).
