**SingularArch Grabungen**

**Grabungsbericht  
Moosburg, FS: St. Kastulus Volksaltar, G-2013  
M-2013-1856-1**

Gemeinde Moosburg a.d. Isar  
Gemarkung Moosburg a.d. Isar  
Flurnummer 211  
Landkreis Freising  
Oberbayern

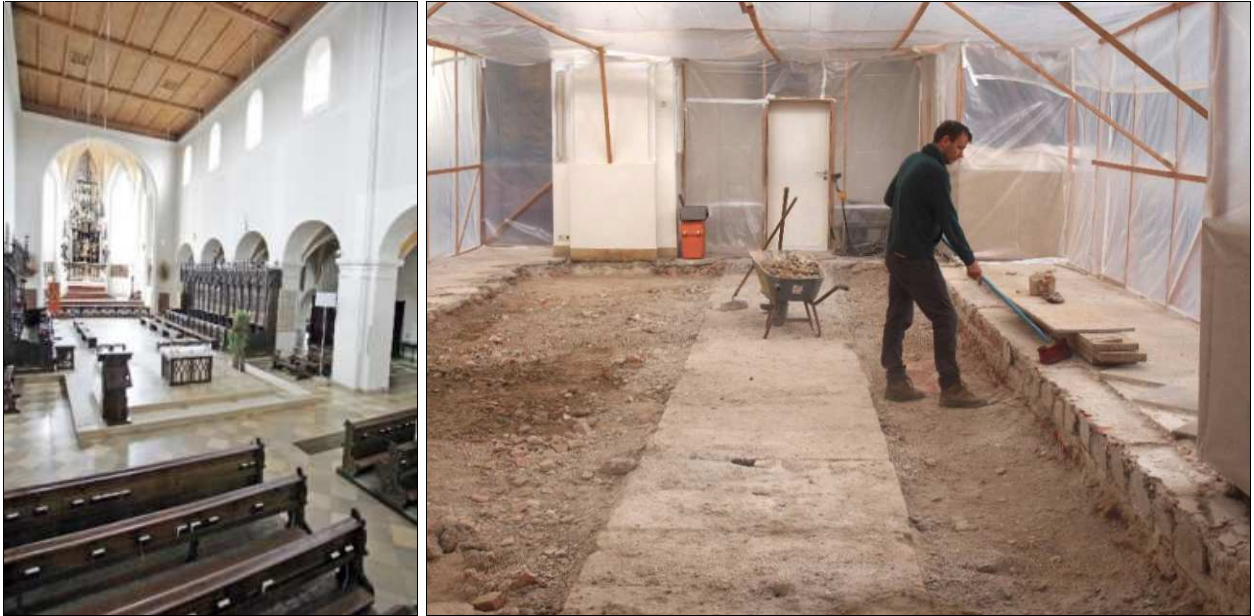
Abb. 1 Links: die alte Altarinsel (Foto: Christian Willner; <http://www.sankt-kastulus.de/kirchen/index.htm>)  
Rechts: Die Baustelle zu Beginn der Maßnahme gegen Norden.

Am Mittwoch, den 11.09.2013 erhielt Fa. SingulArch vom Architekturbüro Spaenle einen Anruf, ob man kurzfristig eine Dokumentation zu Tage gekommener Befunde in der Kirche St. Kastulus in Moosburg a.d. Isar durchführen könne. Beim Rückbau der alten Altarinsel für die Schaffung eines neuen Volksaltars hatte man Fundamentreste festgestellt und daher die Archäologen hinzugezogen (Abb. 1).

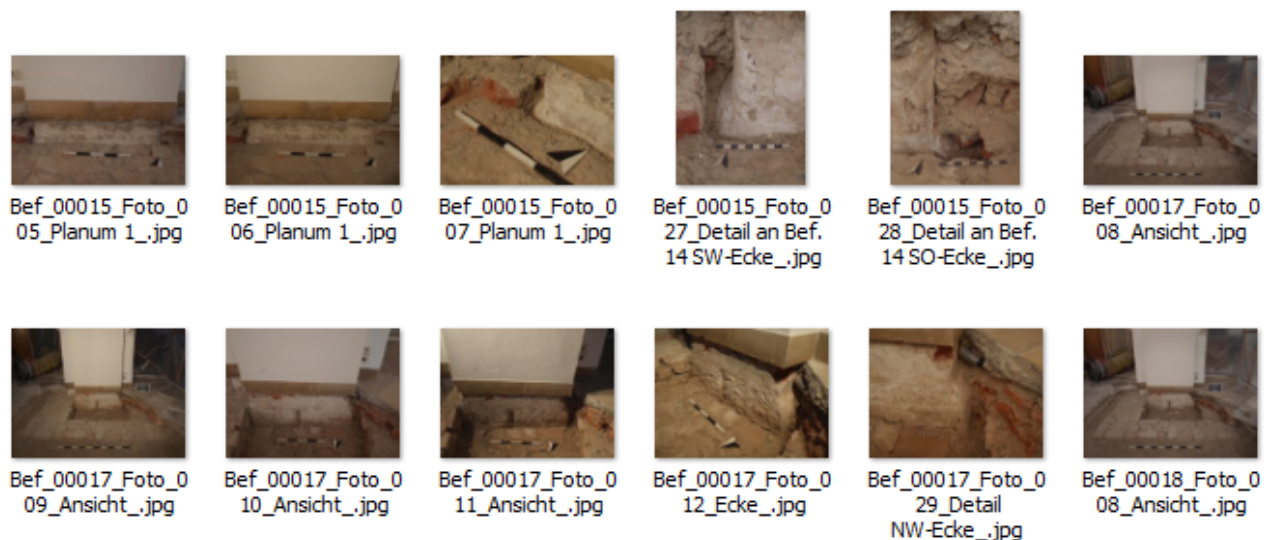
Abb. 7 Nach Befundnummern sortierte Digitalfotos.

Die Fotodokumentation, für die Herr Biermeier verantwortlich zeichnete, beinhaltet 29 datenbanktechnisch erfasste Digitalfotos und 17 Dias. Innerhalb der digitalen Dokumentation liegen die Digitalbilder in zwei Versionen vor. Neben den fortlaufend von 001 bis 029 durchnummerierten Fotos wurde auch eine inhaltlich nach Befundnummern sortierte Zusammenstellung in einem zweiten Dateiordner abgelegt (Abb. 7).<sup>3</sup>

<sup>3</sup> Der Dateiname setzt sich wie folgt zusammen: *Befundnummer\_Foto\_Fotonummer\_Objektart*. Durch die zwischengeschaltete Fotonummer ist gewährleistet, dass die Fotos zu einem Befund in Reihenfolge der Bearbeitung im Ordner liegen und so ein schneller Überblick über die Arbeitsschritte eines bestimmten Befundes gewonnen werden kann. Da auf einem Foto regelhaft mehrere Befunde abgelichtet sind umfasst diese Zusammenstellung eine größere Zahl an Bildern mit etlichen Duplikaten.

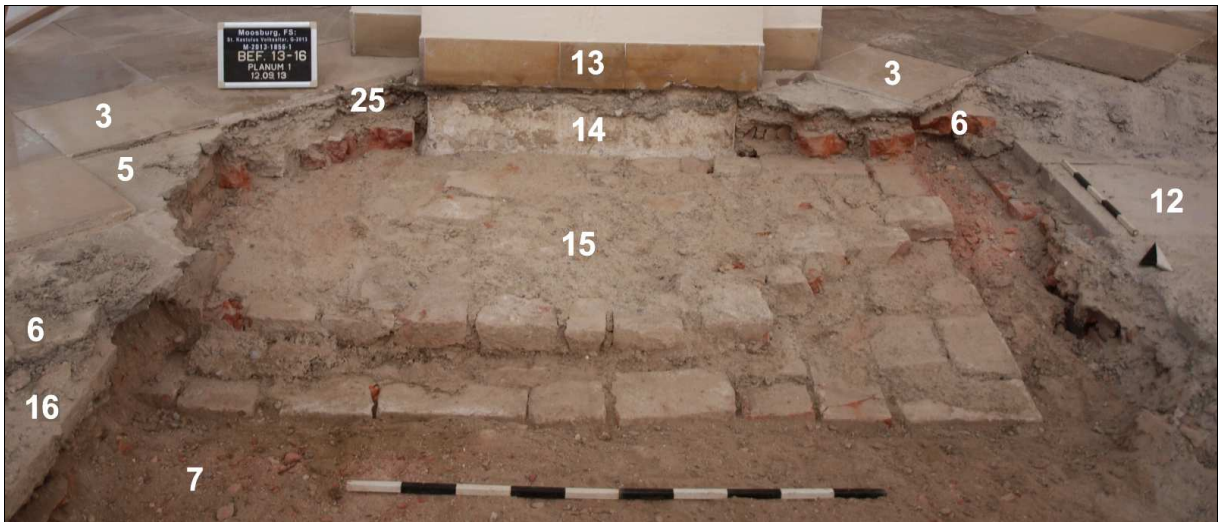
Abb. 11 Fundament des nördlichen Seitenaltars gegen Norden.

Während der Unterbau des nördlichen Seitenaltares Bef. 15 als Block gemauert worden ist, hat man bei dem Pendant Bef. 22 im Süden lediglich drei Mauern hochgezogen, die bis in die Kehlung der Säule reichen. Ob die im Inneren erkennbare Ziegellage Bef. 23 zugehörig ist oder Unterbau eines älteren Fußbodenhorizontes bildete, muss offen bleiben.<sup>7</sup>

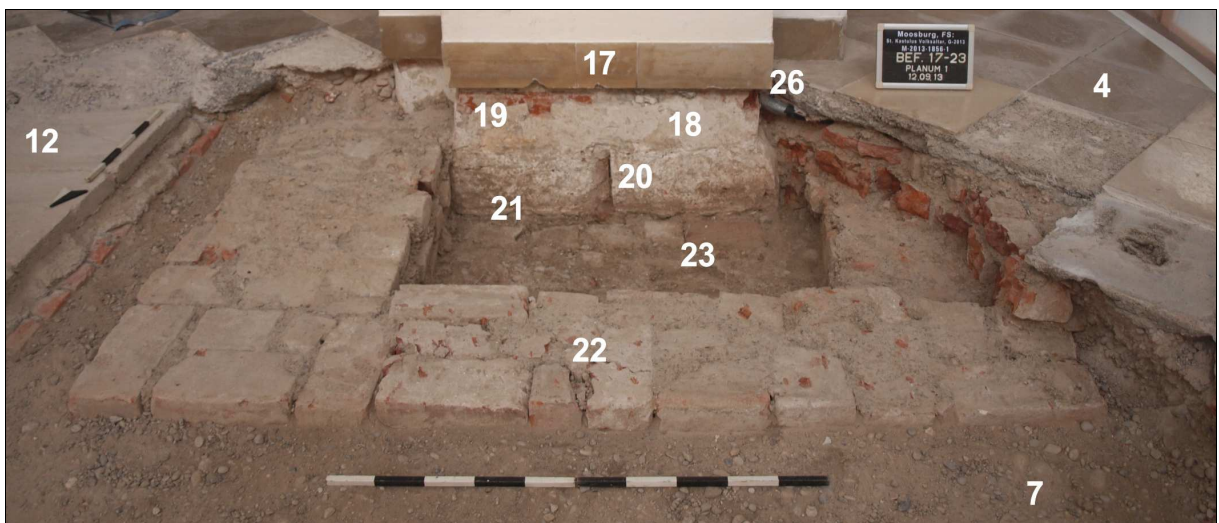
Abb. 12 Fundament des südlichen Seitenaltars gegen Süden.

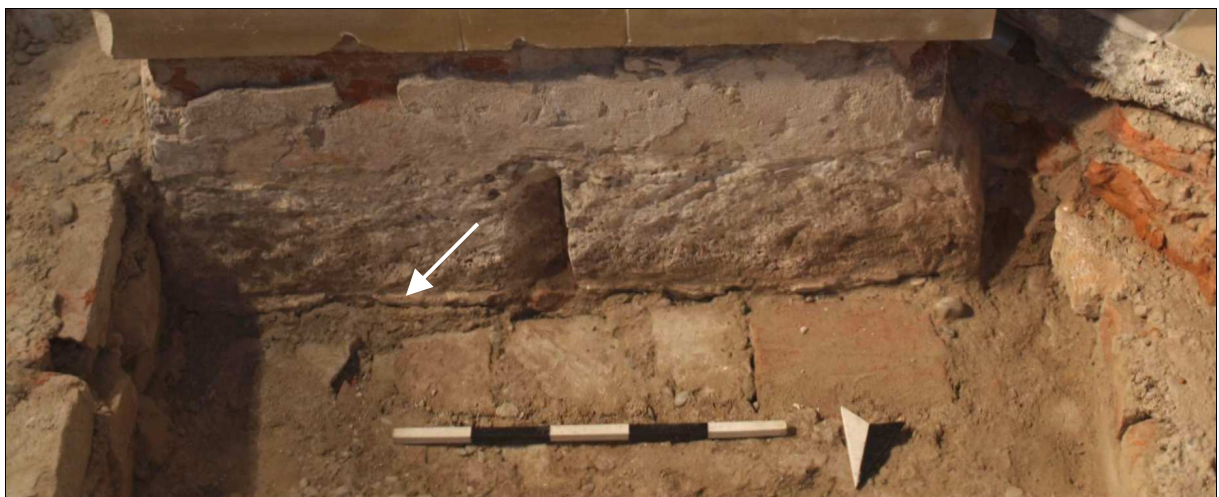
Abb. 13 Säulenbasis mit Putzkante Bef. 21 gegen Süden.

Eine Putzkante an der hier freigelegten Säulenbasis könnten durchaus als Hinweis auf einen Bodenbelag auf dieser Höhe gewertet werden (Abb. 13 Pfeil). Demnach wäre Bef. 23 eine Unterbau für einen Estrich o.ä.

<sup>7</sup> Sie liegt 0,5 m unter dem Niveau des heutigen Plattenbelages. Gegen Deutung als Fußboden spricht die wenig akkurate Ausführung (vgl. Abb. 13).

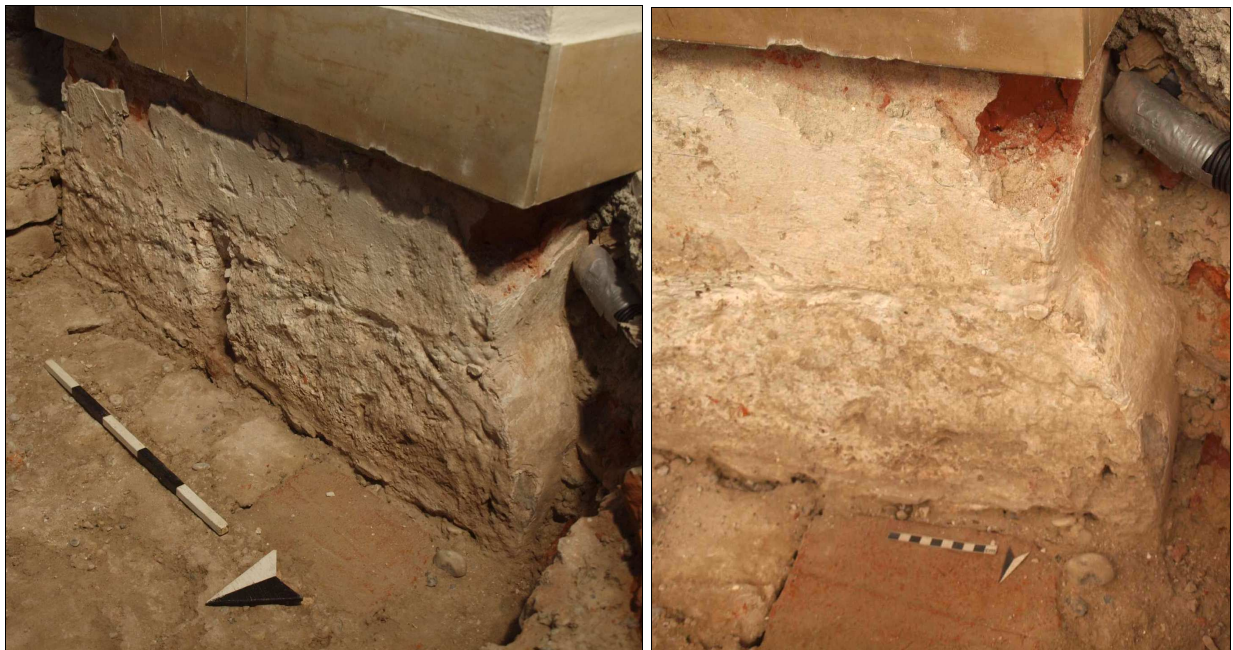
Abb. 14 Details der südlichen Säulenbasis gegen SO (links) und SSO (rechts).

An der romanischen Säulenbasis Bef. 20 waren einige Details feststellbar, die im folgenden kurz beschrieben werden sollen (Abb. 12-14).<sup>8</sup> Auffällig ist zunächst, die

Konstruktion aus wenig sauber gearbeiteten Tuffsteinen, die lediglich auf der West- und Ostseite ausbauchen, nicht jedoch zum Mittelschiff hin.

Auf der eher roh zugerichteten Nordseite weisen sie außerdem nur eine oberflächliche Tünche auf, während sich seitlich etliche Lagen eines Kalkanstrichs erhalten haben. Es stellt sich daher die Frage, ob die Pfeiler in dieser Form tatsächlich Sichtmauerwerk waren.<sup>9</sup>
